**EDİRNE YENİ SARAY**  
**(SARAY-I CEDİD- İ ÂMİRE ) KAZISI**  
**2015 YILI ÇALIŞMALARI**

**Mustafa Özer\***

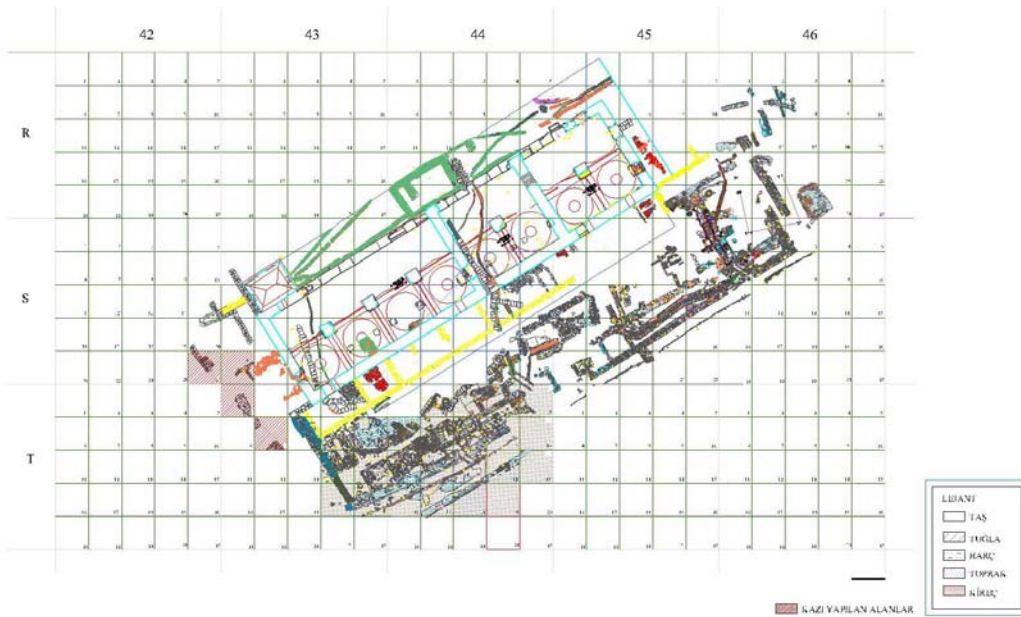
**EYSK, 2015 yılında Matbah-ı Amire (Saray Mutfağı) Çevresinde Temizlik ve Kazısı Yapılan Açmaları Gösteren Plan**

2015 yılında, Saray Mutfağı (Matbah-ı Amire)'nin güney batısında kazısı yapılan açmalar şunlardır: **42 S-19, 42 S-23, 42 S-24, 42 S-25, 42 T- 3, 42 T- 4, 42 T-5, 43 S-21, 43 T-1, 43 T-7.**

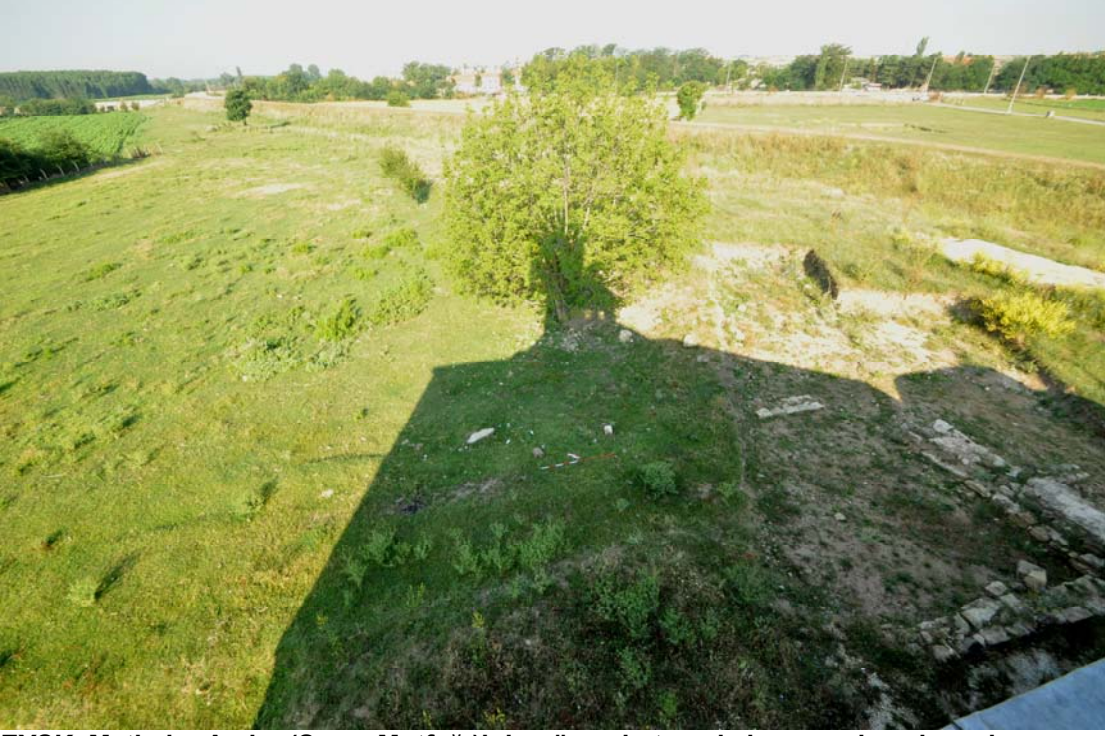
**EYSK, Matbah-ı Amire (Saray Mutfağı)'nin güney batısında kazı yapılan alanın kazı öncesi görünümü**

Matbah-ı Amire (Saray Mutfağı)'nin güney batısında, Tunca Nehrine paralel sürdürülen 5x5 m. ölçülerindeki açmalarda yürütülen kazı çalışmalarında mimari veriler ortaya çıkarılmıştır.

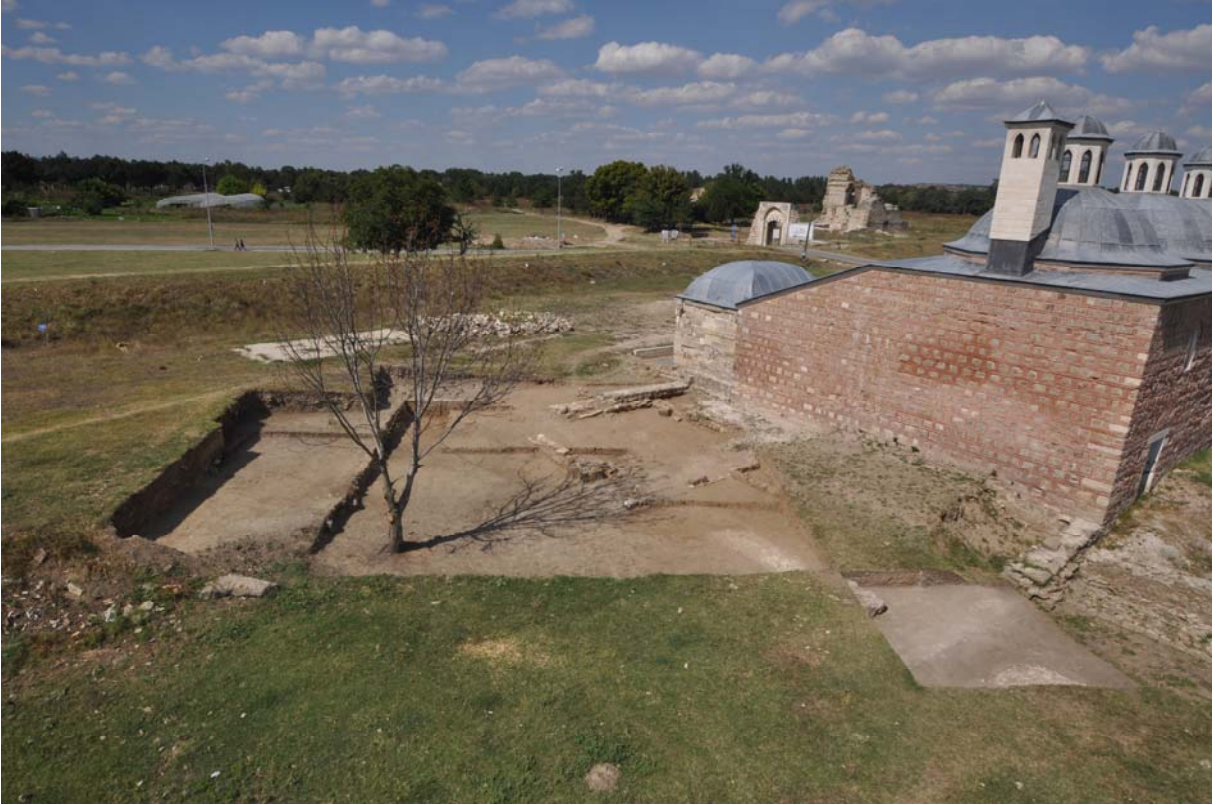
**EYSK, Matbah-ı Amire (Saray Mutfağı)'nin güney batısında kazı yapılan alanın kazı sonrası görünümü**

Matbah-ı Amire (Saray Mutfağı)'de geçen yıllarda yapılan kazı çalışmalarında ortaya çıkarılan ve farklı dönem özellikleri gösteren duvarlara ait temel kalıntıları, belli bir dönem bütünlüğü sunmadığı gibi, bir düzen de yansıtmamaktadırlar. Birbirlerini kesen ve niteliğini şimdilik belirlemeye yarayacak ipuçları vermeyen bu temel kalıntılarının hangi yapıya ait oldukları, ileriki yıllarda yapacağımız çalışmalarla daha da netleşecektir.

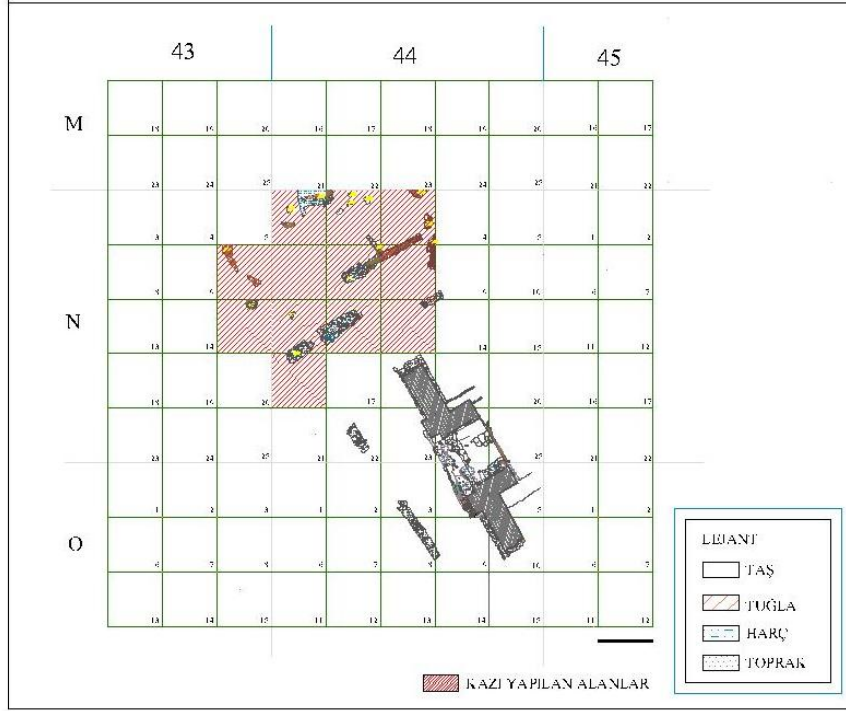
**EYSK, 2015 yılında Babüssaade'nin Kuzeyinde Temizlik ve Kazısı Yapılan Açmaları Gösteren Plan**

Babüssaade'nin kuzeyinde, bu kazı sezonunda (2015), kazı ve temizlik çalışmaları gerçekleştirilmiştir. 2015 yılında kazısı yapılan açmalar: **43 N-10, 43 N-15, 44 N-1, 44 N-2, 44 N-3, 44 N-6, 44 N-7, 44 N-8, 44 N-11, 44 N-12, 44 N-16, 44 N-17, 44 N-21, 44 N-22**'dir.

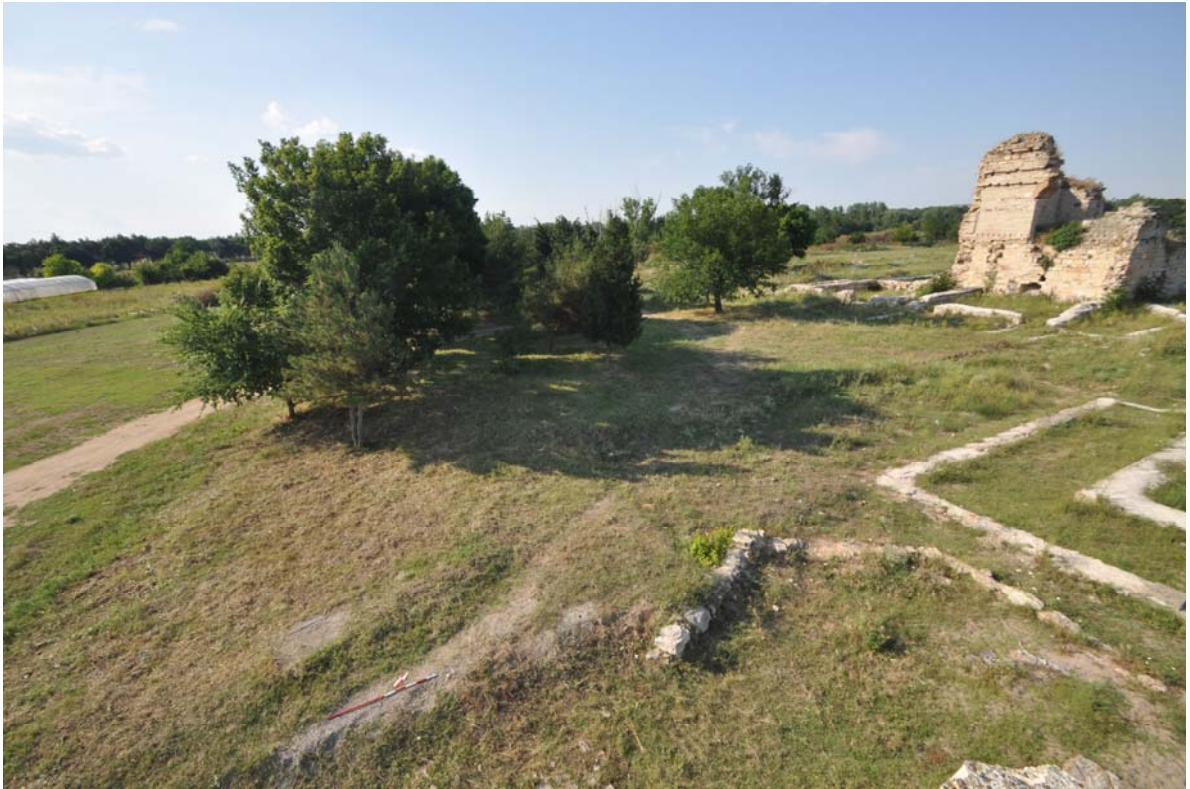
**EYSK, Babüssaade'nin kuzeyinin kazı öncesi görünümü**

Babüssaade'nin kuzeyinde 5x5 m. ölçülerindeki açmalar doğu ve batı yönlerinde genişletilerek kazı çalışmaları yürütülmüş ve mimari veriler ortaya çıkarılmıştır. Söz konusu mimari buluntular farklı dönem özellikleri gösteren duvarlara ait temel kalıntılarıdır. Niteliğini şimdilik belirlemeye yarayacak ipuçları vermeyen bu temel kalıntılarının; kaynak ve yayınlardan burada olduğunu düşündüğümüz Ak Ağalar Koğuşu'na ait olup olmadığı ileriki yıllarda yapacağımız çalışmalar ile netleşecektir.

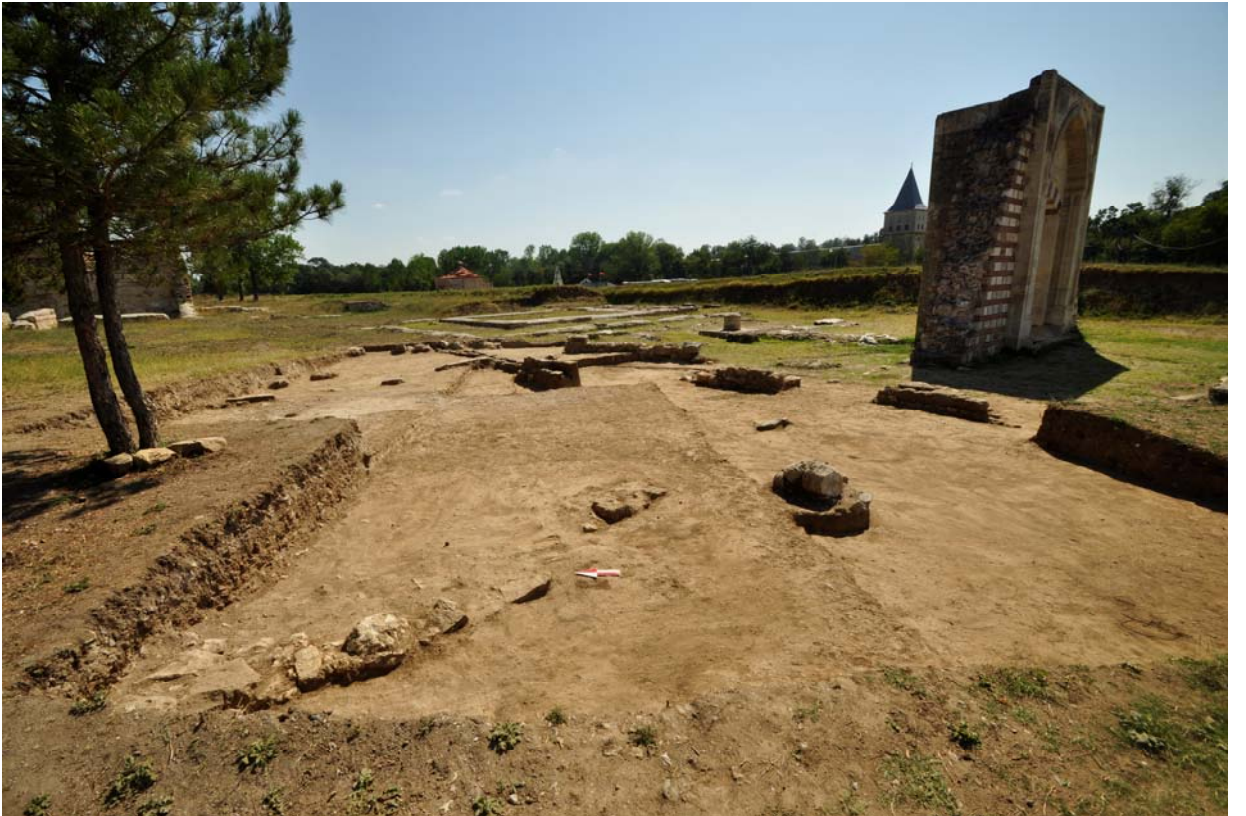
**EYSK, Babüssaade'nin kuzeyinde kazı yapılan alanda çalışma sonrası ortaya çıkan mimari verilerden bir görünüm**

Ayrıca, bu yıl (2015) yapılan kazı çalışmaları sonucunda, saray alt yapısına ilişkin mimari veriler de ortaya çıkarılmıştır. Doğu- batı doğrultusunda su künküne ulaşılmıştır.

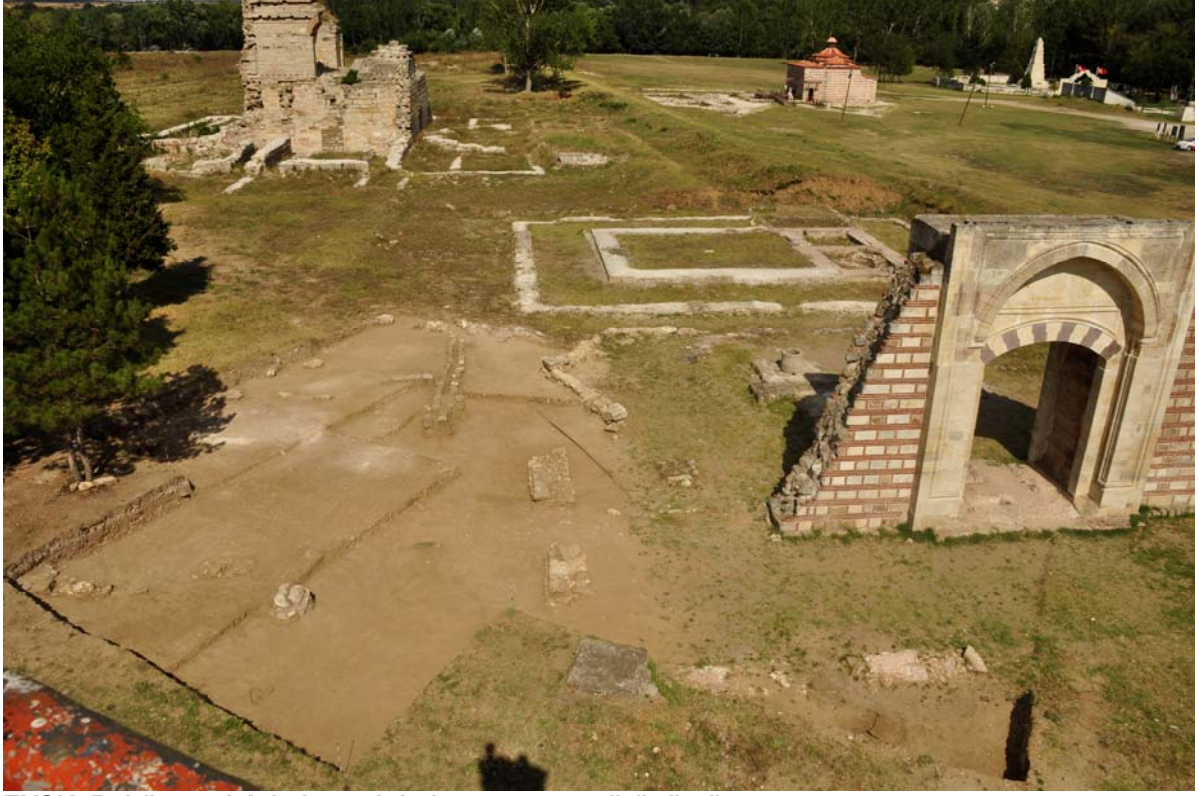
EYSK, Babüssaade'nin kuzeyinin kazı sonrası görünümü

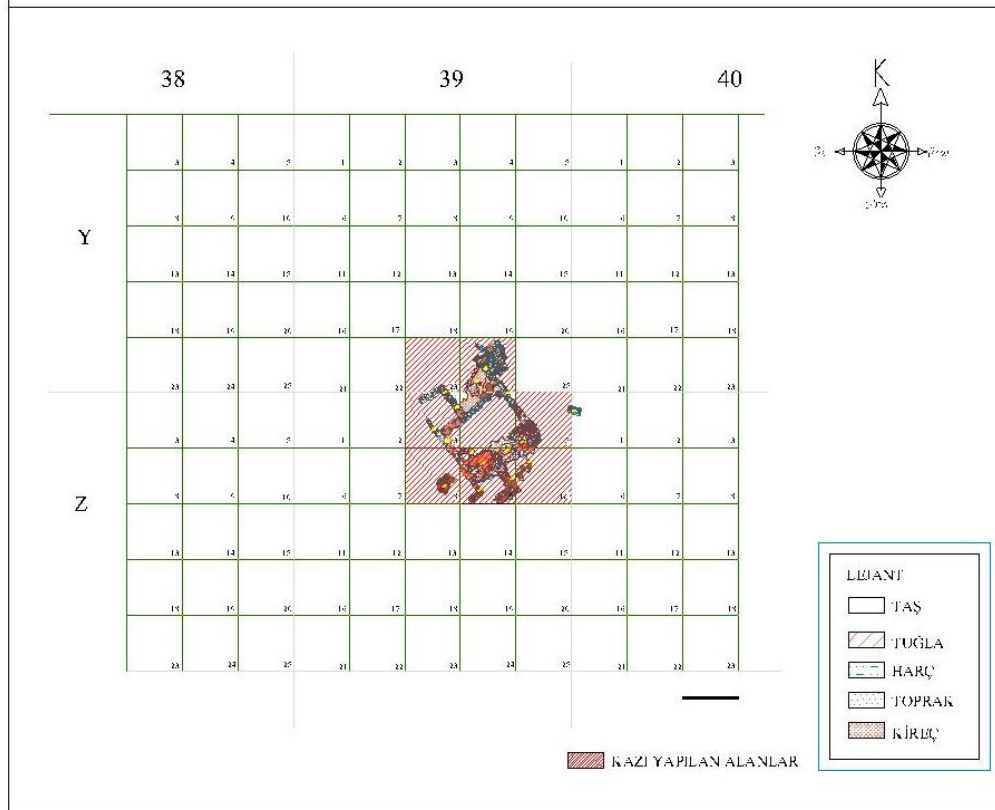
EYSK, 2015 yılında Aşçılar Hamamı'nda Temizlik ve Kazısı Yapılan Açmaları Gösteren Plan

2015 kazı sezonunda Aşçılar Hamamı'nda kazı ve temizlik çalışmaları yapılan açmalar: **39 Y-23, 39 Y-24, 39 Z-3, 39 Z-4, 39 Z-5, 39 Z-8, 39 Z-9, 39 Z-10'dur.**

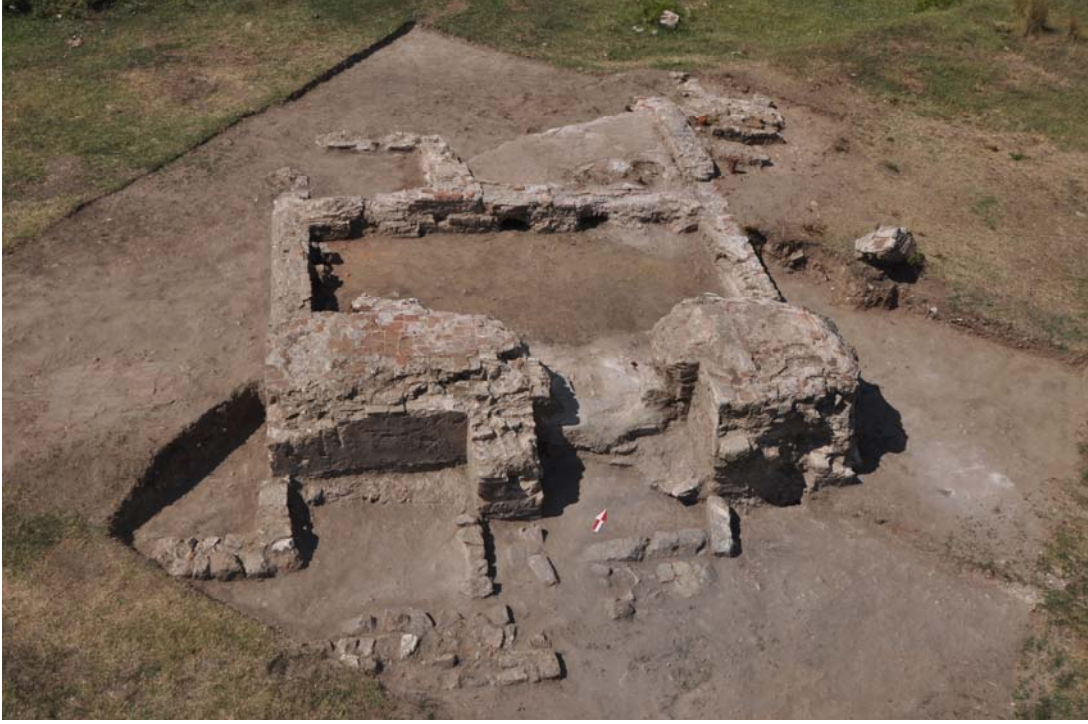
**EYSK, Aşçılar Hamamı'nda kazı yapılan alanda çalışma sonrası ortaya çıkan mimari verilerden bir görünüm**

Doğu- batı yönünde 5x5 m. ölçülerindeki açmalarda yürütülen kazı çalışmaları sonucunda hamam yapısının temelleri ortaya çıkarılmıştır. Yapıda inşa malzemesi olarak; kaba yonu ve düzgün kesme taş ile tuğla almaşık ve kasetleme tekniklerinde kullanıldığı görülmüştür. Aşçılar Hamamı, plan olarak Edirne Yeni Saray (Sarayı Cedîd-i Âmire)'i yapılarından olan, 2009 yılında kazı çalışmalarını gerçekleştirdiğimiz Kum Kasrı Hamamı'nın plan şemasına benzemektedir. Hamam; soğukluk, ılıkılık sıcaklık, külhan ve su deposundan meydana gelmektedir. Yapının soğukluk bölümünün zemine, yapı 1960'lı yıllarda askeri amaçla kullanıldığı dönemde, beton dökülmüş olduğu yaptığımız çalışma sonucunda ortaya çıkmıştır. Bugün hamamın sıcaklık bölümünün altında yer alan cehennemlik mekanı mevcuttur. Cehennemliğin güney duvarı ortasında, dışarıdan da algılanabilen ve sıcak su kazanının bulunduğu (külhan) bir bölüm vardır. Külhanın iki yanında ise dikdörtgen planı su deposu bulunmaktadır.

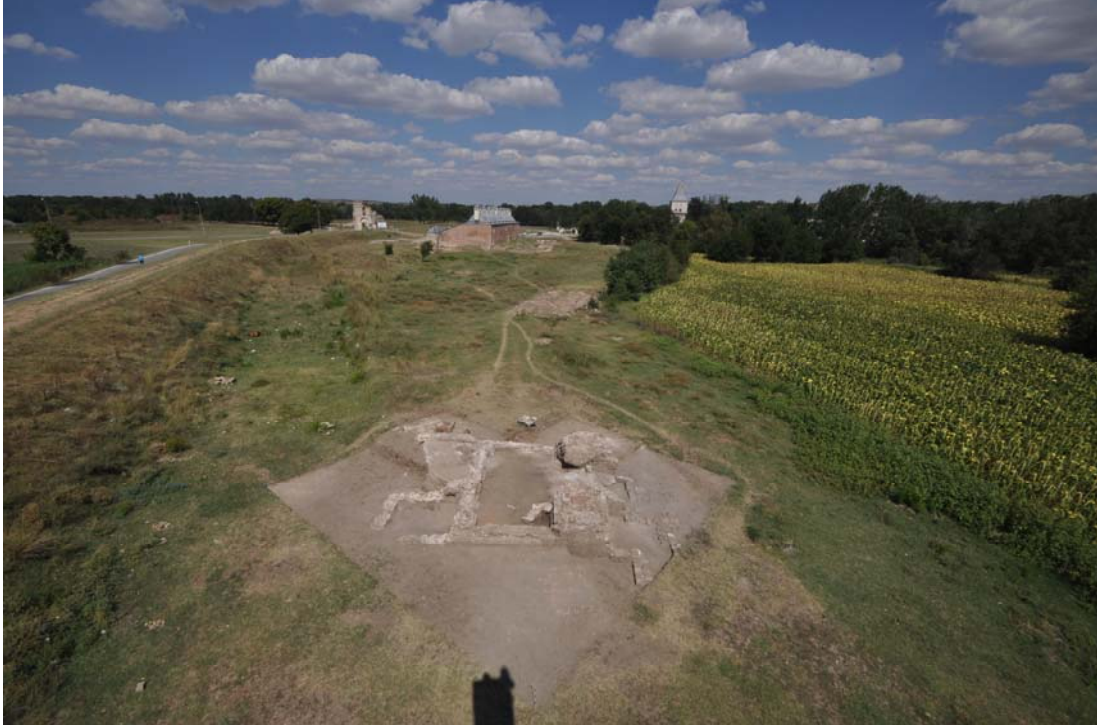
**EYSK, Aşçılar Hamamı'nın kazı sonrası görünümü**

Aşçılar Hamamı'nda bu yıl (2015) başladığımız çalışmalar henüz tamamlanmamıştır. Kazı sonrası ortaya çıkan mimari verilerin üzeri, doğa ve insan tahribatına uğramaması için, geçici koruma önlemleri kapsamında kapatılmıştır. Bu alandaki çalışmalarımıza, önümüzdeki yıllarda da devam edilecektir.

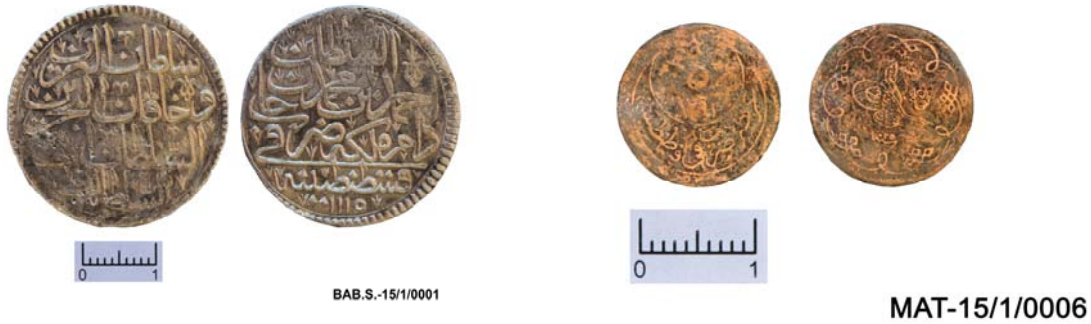
### EYSK, Sikke örnekleri (2015)

Sikkelerin konservasyonu sırasında; sikke üzerinde bulunan ince ve sert toprak tabakaları bambu çubuk kullanılarak inceltiilmiş; toprak tabakasının altından çıkan yeşil, beyaz, kırmızı, turuncu, sarı ve siyah korozyon tabakaları mikroskop altında incelendikten sonra korozyon tabakalarının ve sikkenin durumuna göre bisturi veya bambu çubuk kullanılarak kalın korozyon tabakaları kaldırılmıştır. Mekanik temizliğin yetersiz kaldığı yerlerde ise, bambu çubuk ve pamuk, hazırlanan % 50 alkol + su çözeltisiyle nemlendirilerek mikroskop altında ince korozyon tabakaları kaldırılmıştır. Son olarak alkol içerisinde hazırlanan % 3 lük E.D.T.A ( etilendiamin tetra asetik asit) çözeltisi ile mikroskop altında son temizlik işlemi yapılmıştır.

Temizlik işlemi sırasında kullanılan kimyasalların sikkelerin bünyesinden arındırılması için sikkeler; 24 saat saf su içerisinde bekletilmiş ve 24 saat kurutulmuştur.

Temizlik sonrası sikke bünyesinde oluşabilecek korozyonu önlemek ve durağan hale getirmek için ise; sikkeler, 24 saat B.T.A (benzotriazol) içerisinde bekletilmiş ve 24 saat kurutulmuştur.

Bütün işlemler bittikten sonra sikkenin hava ile temasını kesmek ve dışarıdan oluşabilecek oksitlenmeyi önlemek için; sentetik bir reçine olan ve aseton içerisinde hazırlanan % 3 oranında paraloid B72 yüzeye fırça ile uygulanmıştır.
