ACEMHÖYÜK KAZILARI 2015 YILI RAPORU

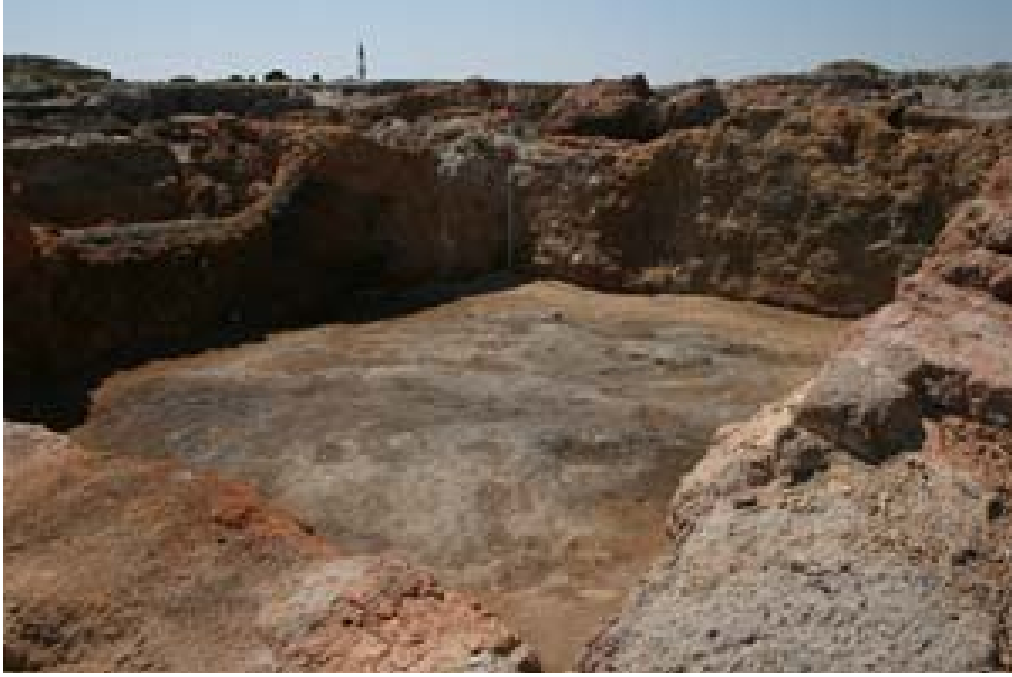
Örtüsü açılan Hizmet Binası' nın temizlenen odaları.

c) Teknik Çalışmalar ve Koruma İşlemleri: 1. Acemhöyük' ün büyük yapılarından biri kazısı henüz bitmemiş olan "Hizmet Binası"dır. Çağdaşı diğer yapılara oranla daha az yanmış olması yapının olumsuz hava koşullarından fazlaca etkilenmesine neden olacağından üstü geçici olarak örtülmüştü. 2015 yılı ilkbahar aylarındaki fırtınalar üst örtünün bir bölümünün bozulmasına neden olmuştur. Yapının bu durumdan zarar görmemesi için örtü dikkatli bir biçimde tamamen kaldırılmıştır. Yeniden temizlenen yapının bütün detayları tekrar fotoğraflanmış, rölövesinin çıkarılması için kazı mimarları tarafından ölçüleri tekrar alınmış, havadan çekilen fotoğraflarla da belgelenmesi yapılmıştır.

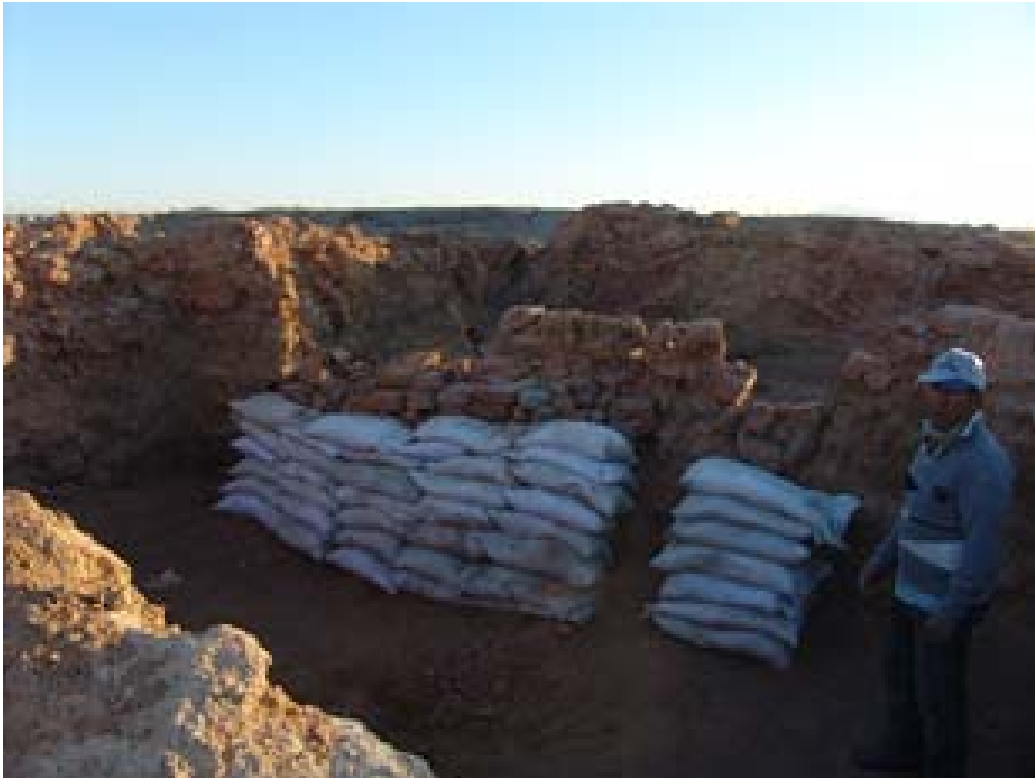
Hizmet Binası' nın zayıf duvarlarının desteklenmesi.

Kazı sonrasında kerpiç duvarların hava koşullarından bozulmasını asgariye indirmek amacı ile önlemler alınmıştır. Kazısı daha tamamlanmadığı için fazla müdahale edilmemiş, sadece yapının problemlili duvarları kum torbaları ile tabandan itibaren desteklendikten sonra bütün duvarlarının üstü ve tabanları jeotekstil ile örtülerek korumaya alınmıştır.

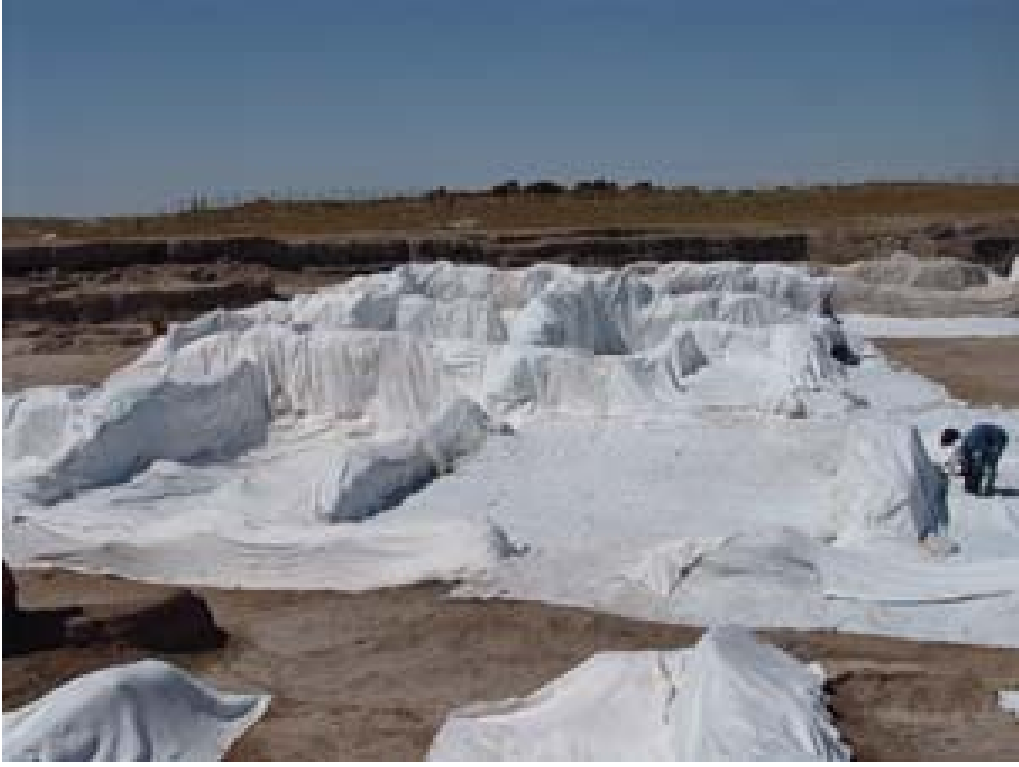
Hizmet Binası' nın jeotekstil ile örtülerek korumaya alınması.
